Reparatur des Beleuchters OI-35

An diesem Beleuchter war die Feldblende defekt.
Also hieß es: zerlegen

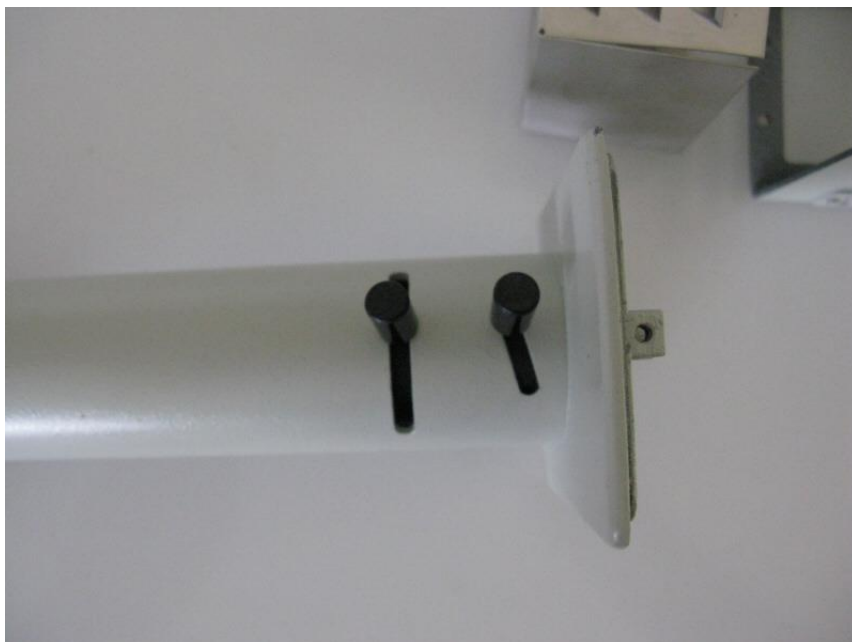
Zuerst wird der Lampenträger herausgedreht; einfach, weil Bajonettverschluss.
Vorsichtig zur Seite legen, damit sich nichts verstellt oder der Glühfaden bricht!
Dann wird der Lampenhausdeckel abgeschraubt und das Blendschutzblech entfernt.
Jetzt müssen die Stellhebel von Blende und Fokus herausgedreht werden.

Vorsicht! Die Fokulinse ist jetzt lose und kann herausfallen.

Die Linse wird herausgenommen, geprüft, eventuell gereinigt und zur Seite gelegt.
Nun werden die beiden Befestigungsschrauben für die Blende herausgedreht (an der Unterseite)

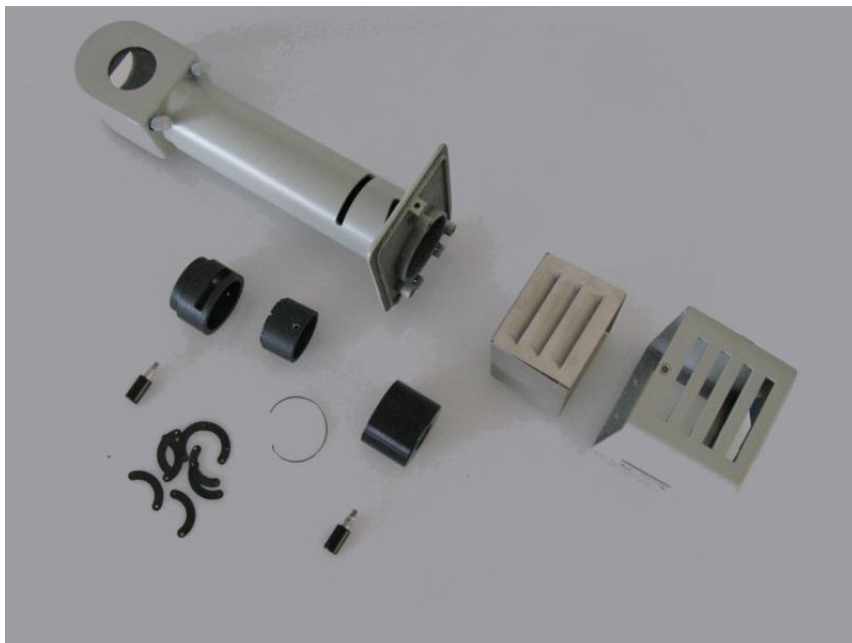
Die Feldblende lässt sich nun herausschütteln.

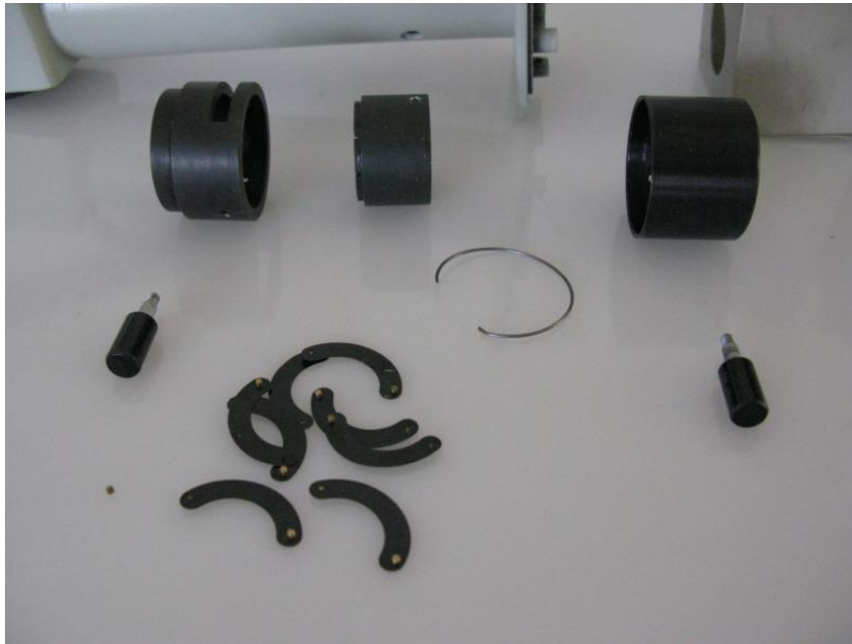
Der Fehler lag in diesem Fall an zwei defekten Lamellen.

Nach Entfernen des Sicherungsrings oben auf dem Blendengehäuse kann das Innenteil herausgezogen werden.
Bei dieser Gelegenheit fallen die Lamellen heraus.
Die Lamellen werden geprüft, die defekten ausgesondert und, soweit möglich, durch Neue ersetzt.

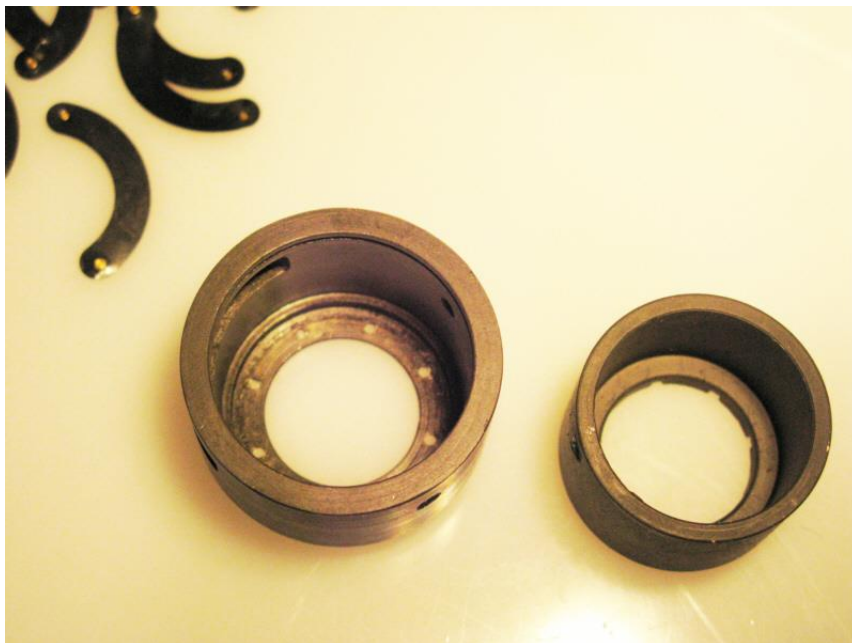
Sine keine neuen Lamellen zur Hand, müssen die vorhandenen Lamellen mit Versatz eingebaut werden; d.h. es dürfen niemals zwei Lamellen nacheinander fehlen.

Die Lamellen sind mit zwei Stiften versehen, welche an unterschiedlicher Stelle angebracht sind!

Die exzentrisch angebrachte Seite gehört in das Unterteil (Aussenteil). Das Legen der Lamelle ist etwas fisselig, aus diesem Grunde fette ich alle Teile gut ein, damit sie aneinander haften; das Fett wird nach dem Zusammenbau in einem Benzinbad wieder entfernt.

Nun wird das Innteil wieder eingesetzt.

Hierbei darauf achten, dass alle Lamellen an der Außenwand anliegen, und das Gewinde für den Hebel im Schlitz des Aussenteiles zu sehen ist.

Die Stifte der Lamellen müssen passgenau in den Schlitzen des Innenteiles sitzen. Nach Einsetzen des Sicherungsrings kann die Funktion getestet werden; ohne Sicherungsring besteht die Gefahr, dass sich einzelne Lamellen aus dem Innenteil lösen.

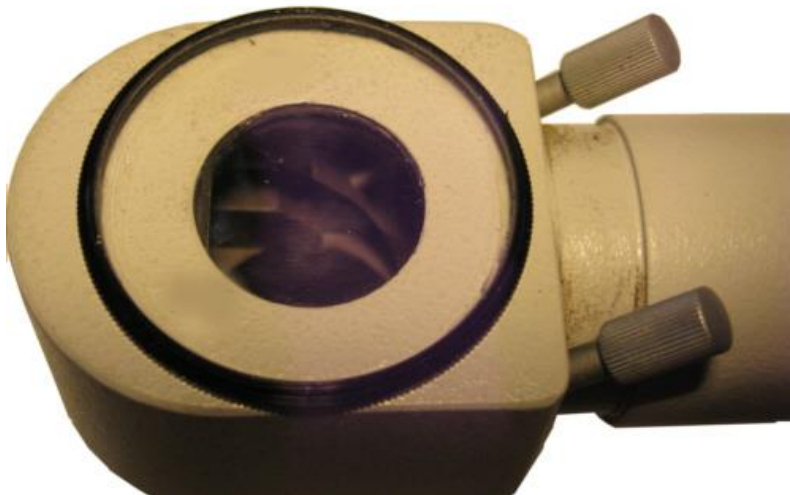
Ansicht von oben mit den beiden Justierschrauben. Der schwarze Ring dient der Anbringung eines Pol-Analysators (in diesem Fall ein linearer Fotofilter)

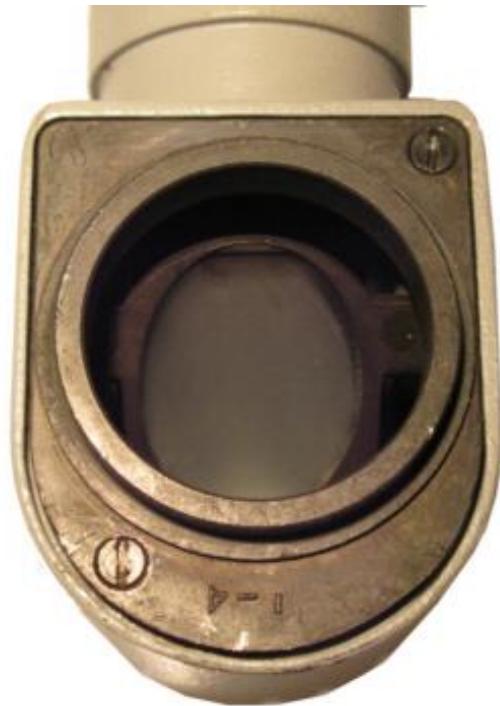
Ansicht von Unten. Zum Öffnen des Gehäuses müssen die Beiden Schrauben entfernt werden.

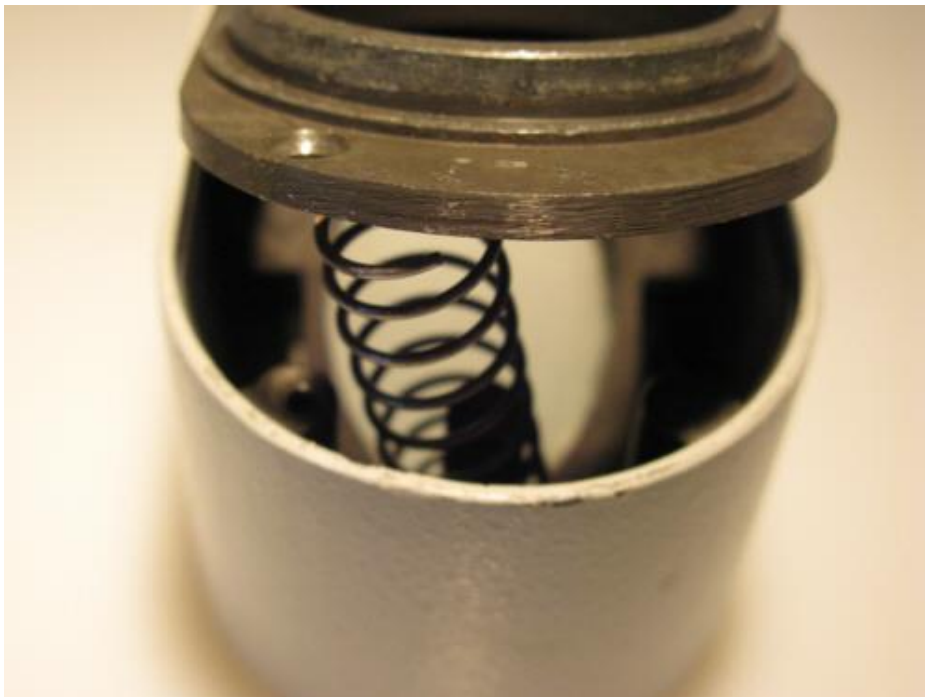
Vorsicht! Die Feder übt einen recht starken Druck aus, daher die Bodenplatte gegendrücken, damit die Schrauben nicht ausreißen.

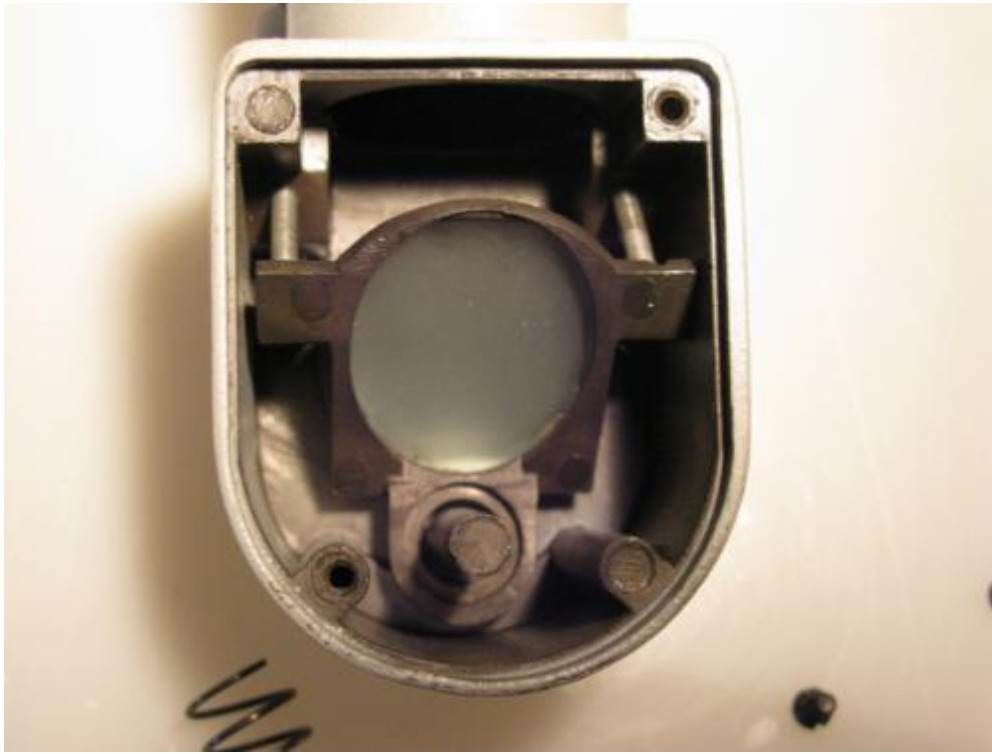
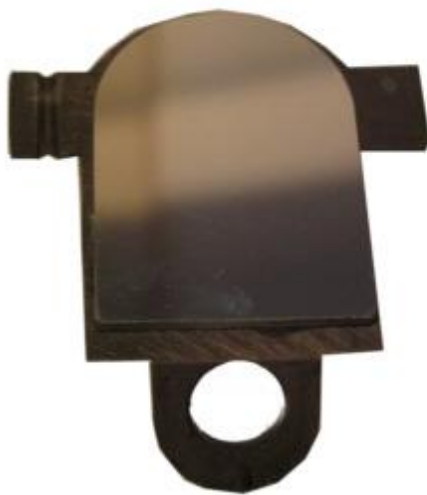
Nach entfernen der Feder kann der Spiegelhalter vorsichtig herausgenommen werden.

Da der Spiegel ein bedampfter Oberflächenspiegel ist, sollte die Reinigung, wenn erforderlich, einem Fachmann überlassen werden. Entstauben mit einem weichen, fettfreien! Pinsel ist jedoch möglich.

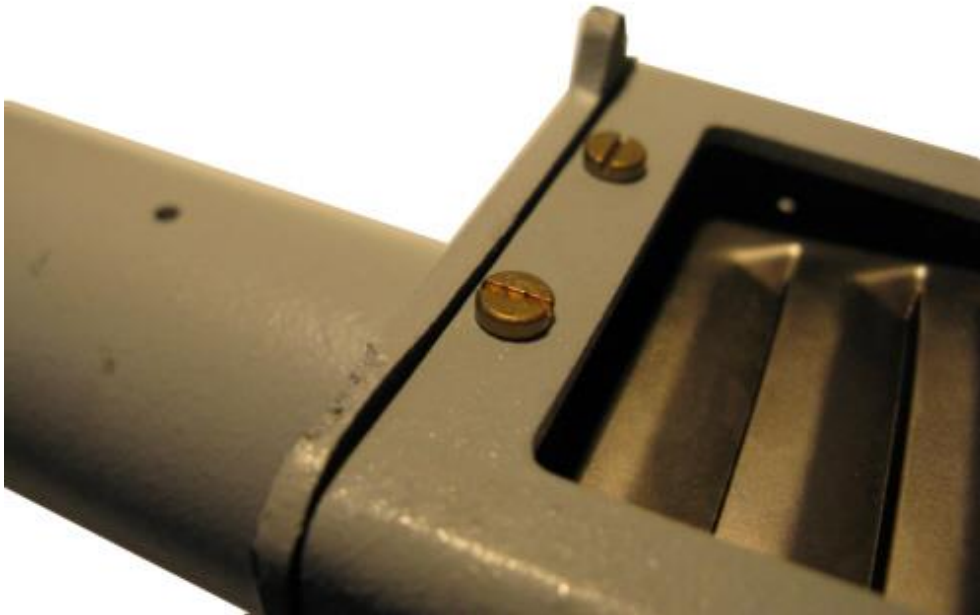
An diesem Gehäuse war zusätzlich noch ein Fuß abgebrochen. Da es sich um ein Spritzgußteil handelt, ist eine befriedigende Reparatur nicht möglich. Es muss also eine andere Lösung gefunden werden.
